Crue du Cristillan Consignes de sécurité

Risque de crue torrentielle et lieux de regroupement

Le bassin-versant

La crue de mi-juin 1957

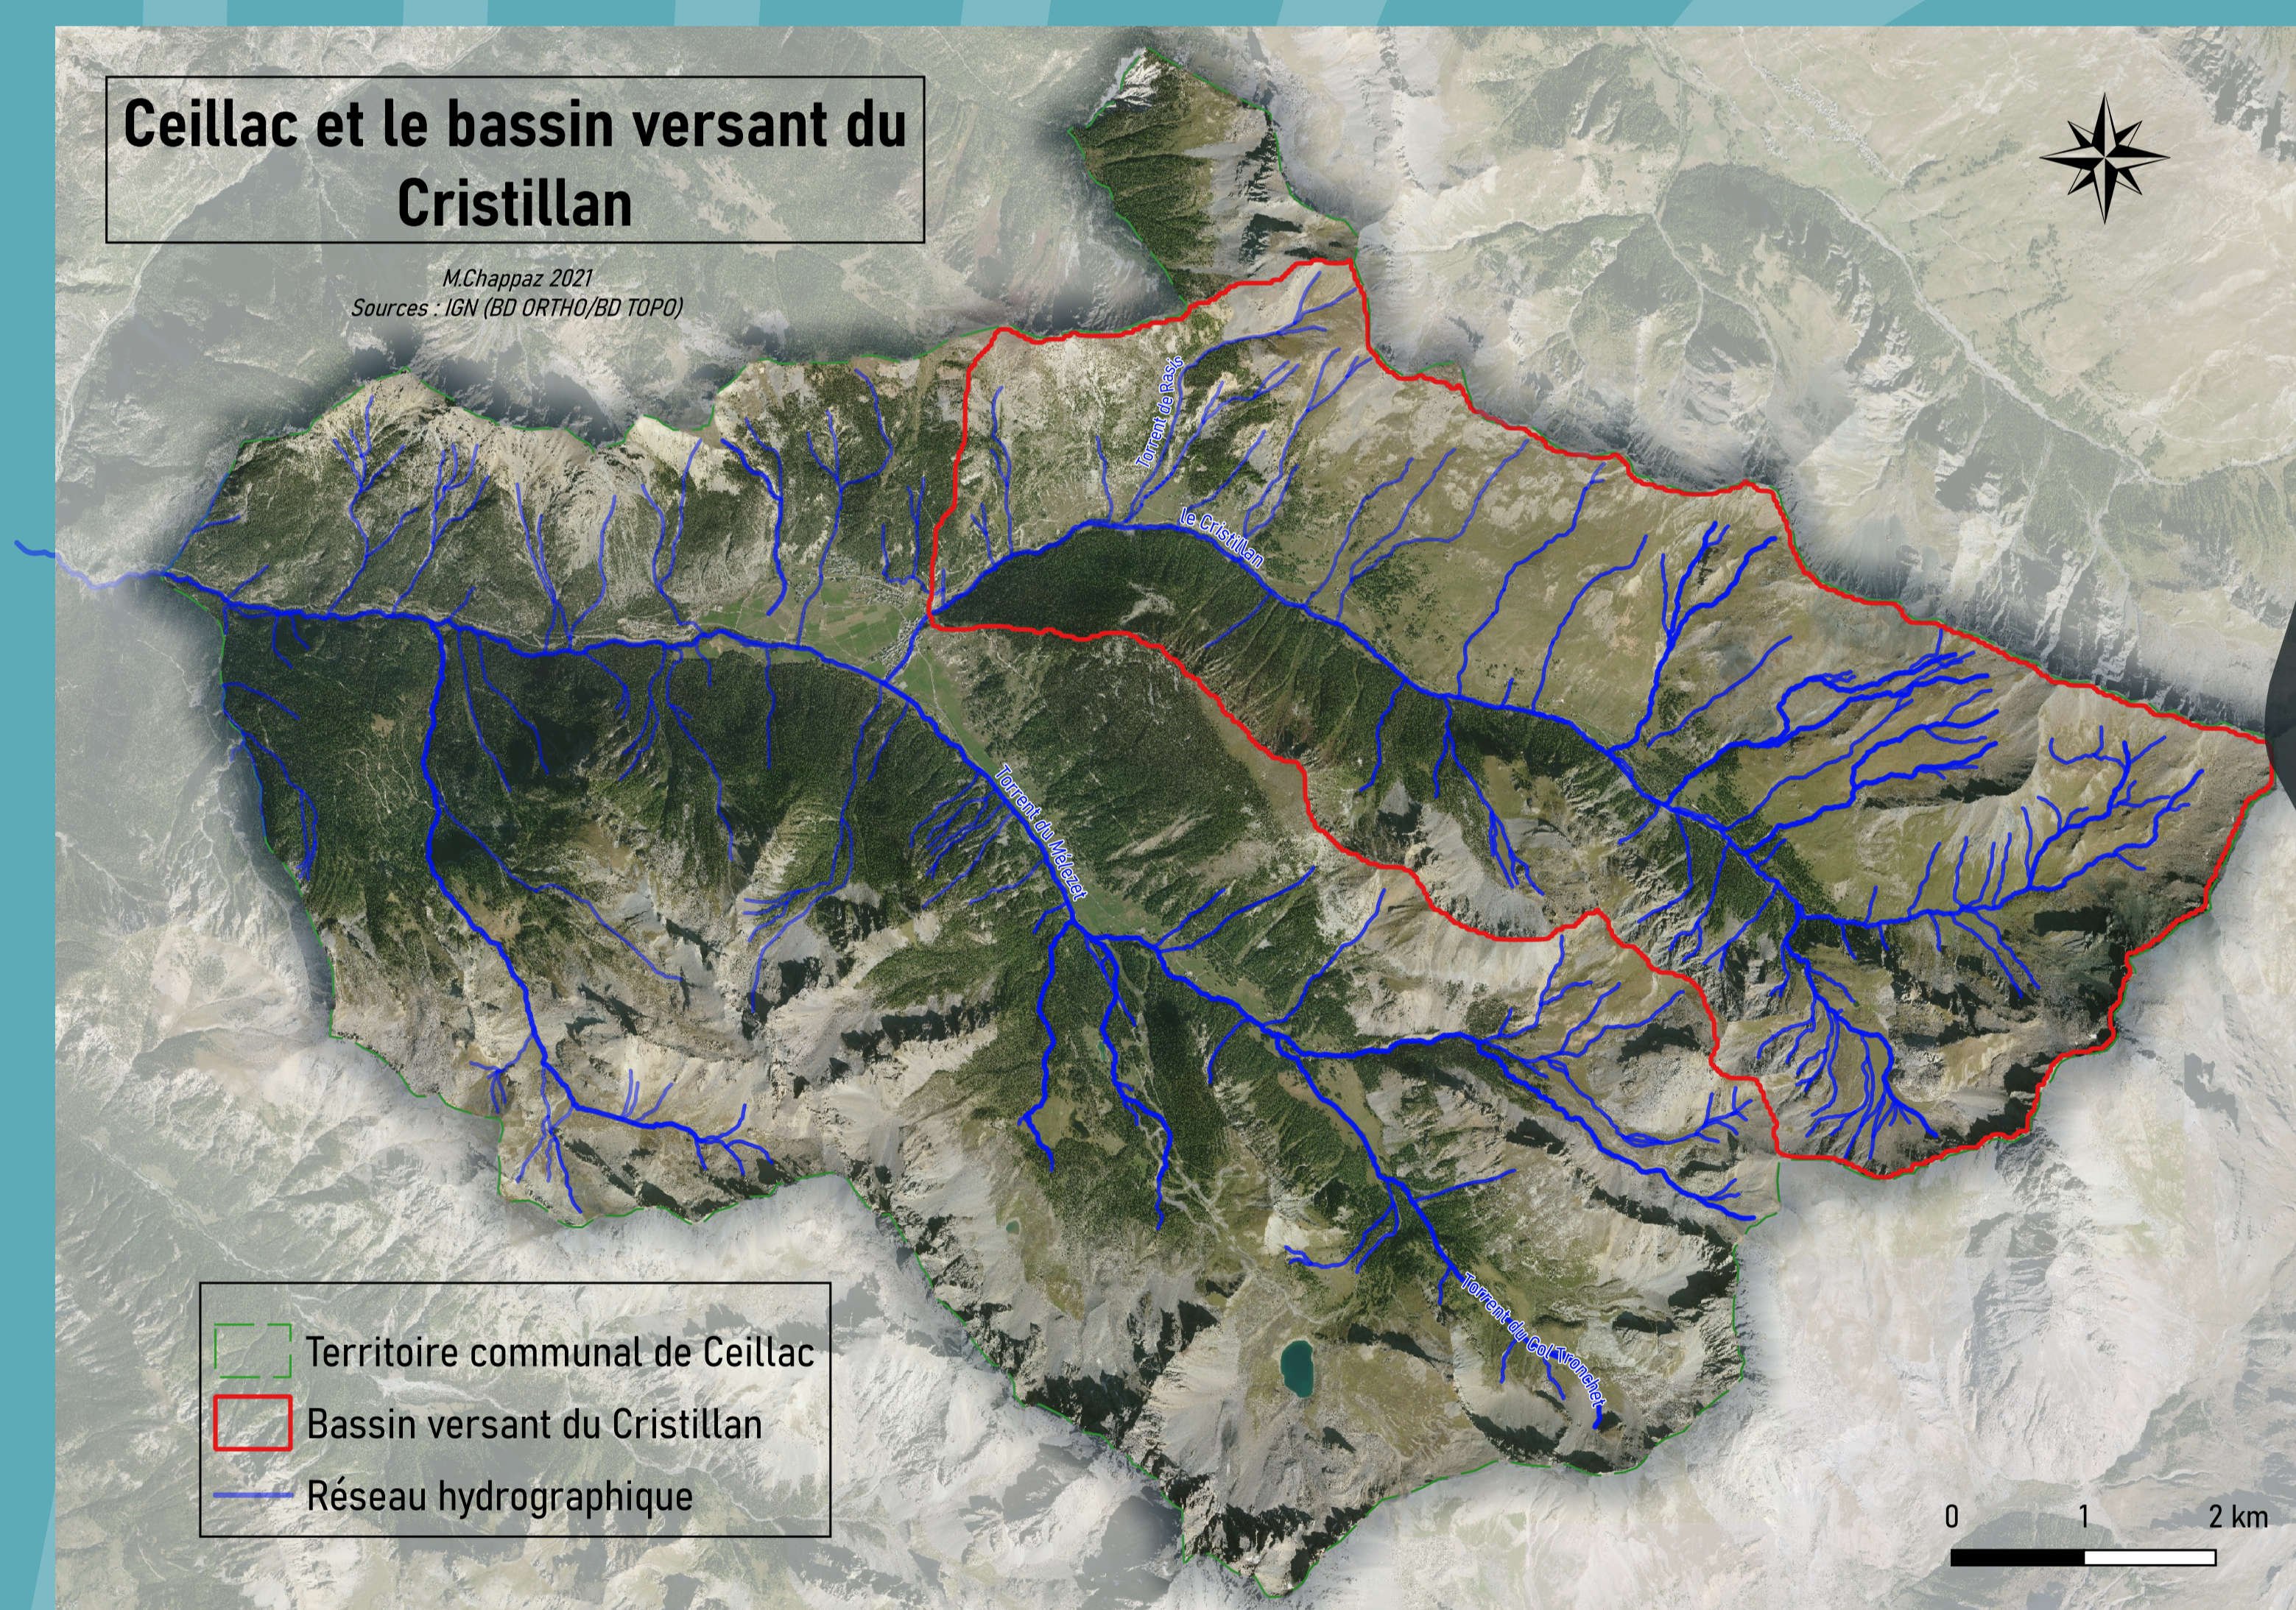
On appelle bassin-versant la surface pour laquelle tous les écoulements convergent vers un même point. En définissant cet exutoire à l'amont du village, le bassin versant du Cristillan couvre une superficie de 32 Km².

Lors d'une crue, l'augmentation du débit est la conséquence de fortes pluies et/ou de la fonte nivale. De plus, ces intenses précipitations entraînent souvent le transport de matériaux comme les sédiments. Leur quantité va dépendre de la couverture du sol, et notamment des zones d'érosions qui sont multiples sur le bassin-versant. Le ravin de Rasis, par exemple, apporte beaucoup de sédiments au Cristillan en période de crue.

De plus, le lit raide et étroit des gorges en amont du village favorise le transit de ces sédiments auxquels s'ajoutent les bois morts ou vivants.

Enfin, le chef-lieu de Ceillac est implanté sur le cône de déjection du torrent, à savoir une zone de rupture de pente où la diminution de l'énergie du torrent entraîne le dépôt des matériaux.

Cet engrèvement doit être contrôlé car c'est lui qui peut provoquer le débordement du canal du village, c'est pourquoi des ouvrages de corrections torrentiels sont présents sur le Cristillan et le ravin de Rasis pour limiter cet apport.

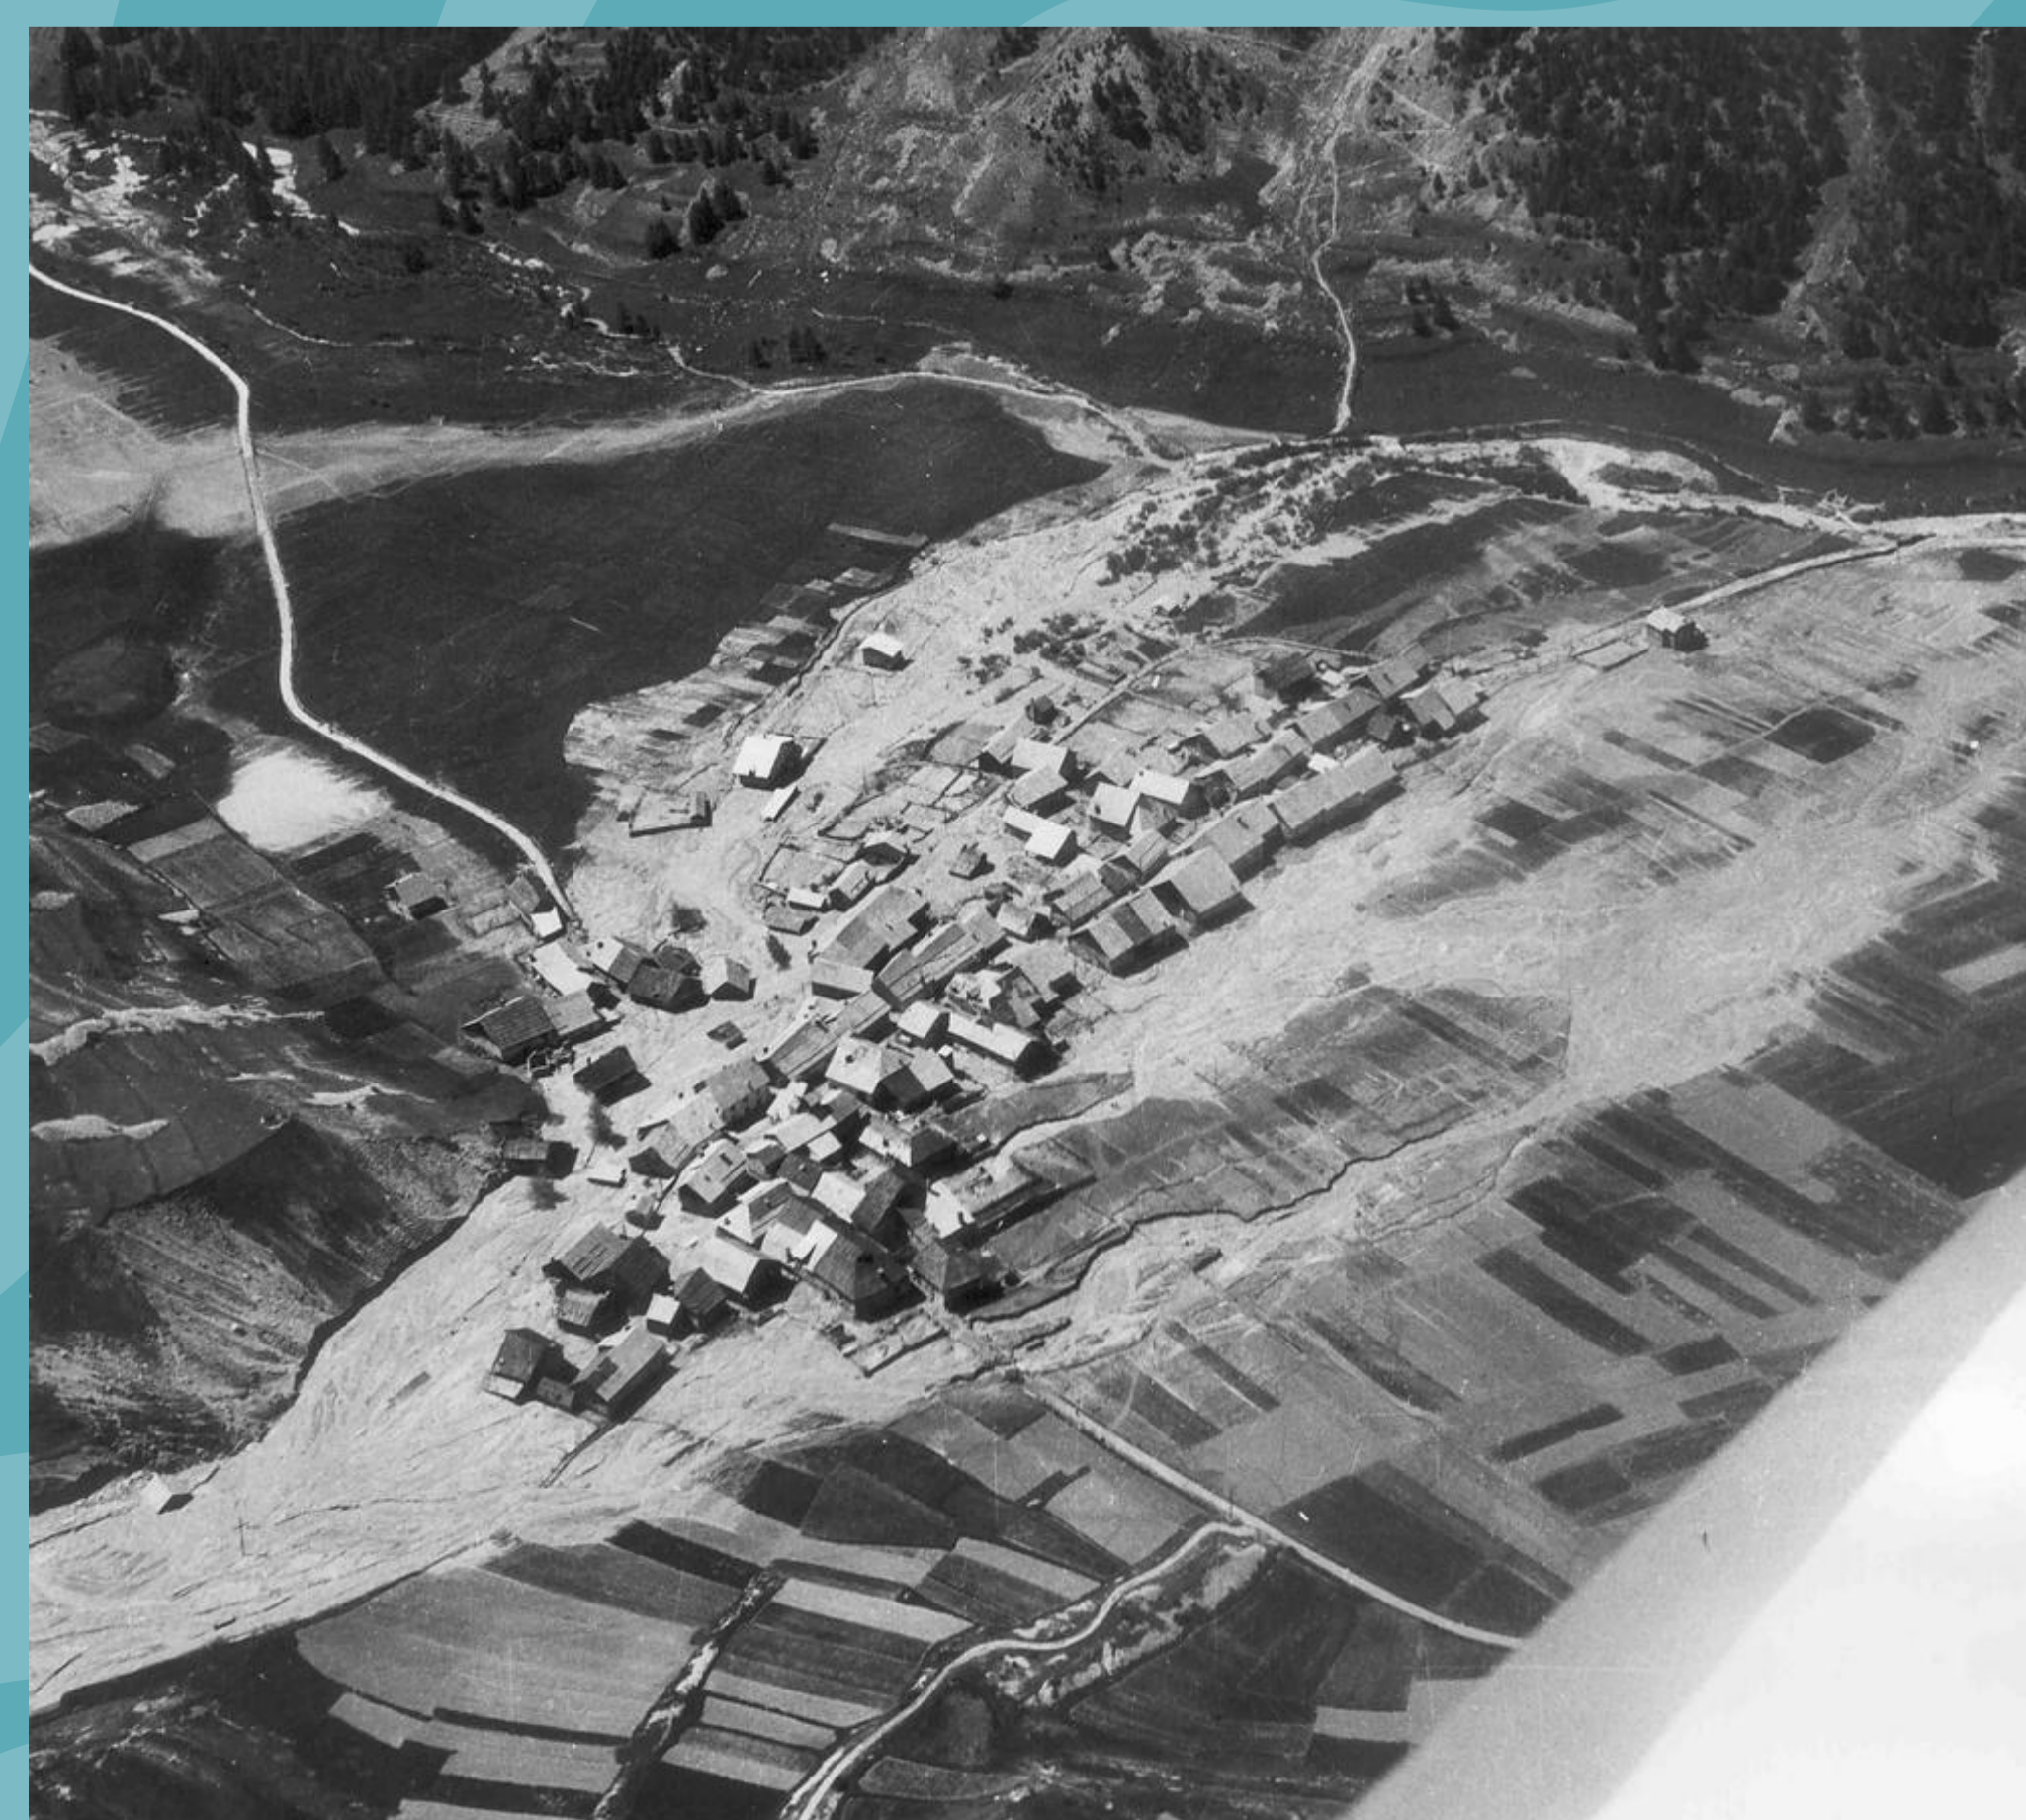
Toutes les maisons du Chef-lieu sont touchées, envahies de 50 cm à 3 mètres de matériaux selon les endroits comme le montrent les repères de crue disposés dans le village. À cela, s'ajoutent 50 hectares de culture recouverts ou emportés pour un volume total de dépôt estimé à 85 000 mètres cubes à l'aval du cône de déjection.
