Ceillac  
1957

# Inondations d'hier, territoires d'aujourd'hui sur l'arc méditerranéen

## Ceillac et le Cristillan

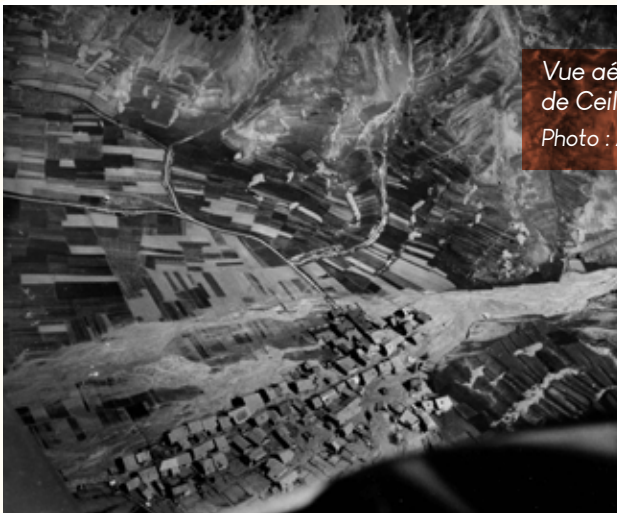
Photo : AD 05 14Fl\_00376\_0056

Vue aérienne du chef-lieu  
de Ceillac engravé.

A Ceillac, ce n'est pas tellement l'eau proprement dit qui a dévasté le chef-lieu mais **des tonnes d'apports solides charriés par le Cristillan (au moins 50.000 m<sup>3</sup>)**. C'est un mélange d'argiles collantes et plastiques et de blocs qui **a recouvert le chef-lieu** parfois jusqu'à **3 mètres d'épaisseur**. Ce mélange s'est ensuite rapidement solidifié. Seule une partie du village, où le lit du Cristillan se resserrait, a été directement endommagée par les eaux en crues ; le reste a été engravé. L'eau est restée dans le village pendant **13 jours**.

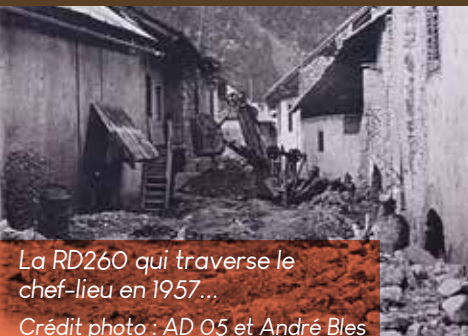
Crédit photo : AD O5 et André Bles

La RD260 qui traverse le chef-lieu en 1957...

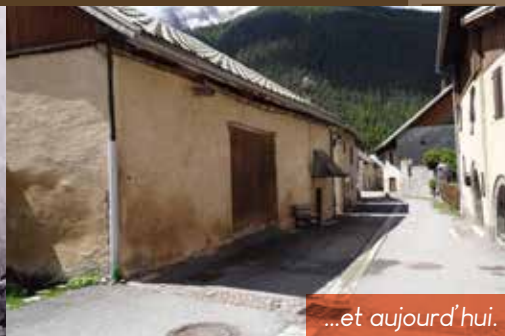
...et aujourd'hui.

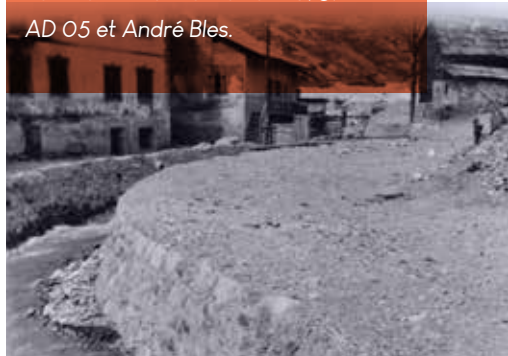
AD 05 et André Bles.

Le lit du Cristillan avant 1957...

En 1958, comme cela avait été déjà le cas après la crue de 1856, une des premières actions de la **commune** a été de rectifier et de déplacer un tronçon du cours du Cristillan dans le village où le torrent dessinait une courbe.

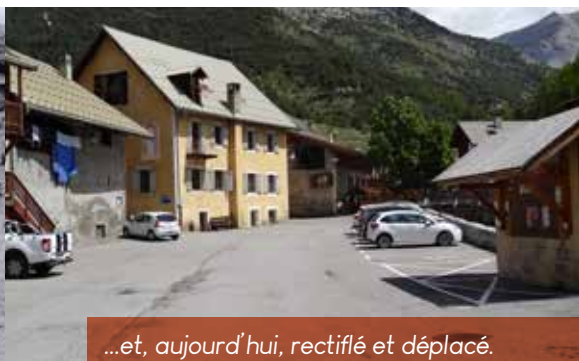
...et, aujourd'hui, rectifié et déplacé.

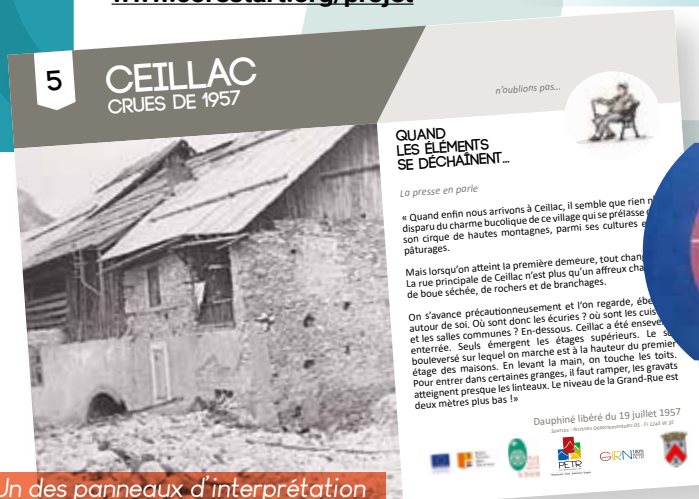
Un des panneaux d'interprétation et un des repères de crues.  
Sources PNRQ.

Le **Parc naturel régional du Queyras (PNRQ)** a porté de 2014 à 2016 un Programme d'Actions de Prévention des Inondations (**PAPI**) d'intention, prolongé aujourd'hui par un **PAPI complet (2019-2025)** étendu à l'ensemble du bassin versant du Guil. **Dans ce cadre**, il porte plusieurs actions d'information et de sensibilisation aux risques naturels, et en particulier sur les inondations de Ceillac : une **pièce de théâtre** sur la crue de 1957 "*le Torrent est partout*" jouée deux fois en 2017, **six panneaux sur la crue** du Cristillan de 1957 et des **repères de crues** (quatre repères dans les rues piétonnes de Ceillac).
