Ceillac
1957

Inondations d'hier, territoires d'aujourd'hui sur l'arc méditerranéen

Ceillac et le Cristillan

Juin 1957, inondations dans les Alpes

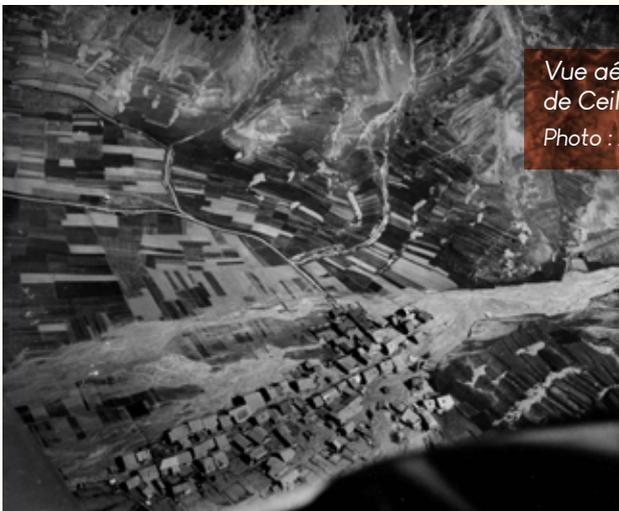
Photo : AD 05 14Fl_00376_0056

A Ceillac, ce n'est pas tellement l'eau proprement dit qui a dévasté le chef-lieu mais **des tonnes d'apports solides charriés par le Cristillan (au moins 50.000 m³)**. C'est un mélange d'argiles collantes et plastiques et de blocs qui **a recouvert le chef-lieu** parfois jusqu'à **3 mètres d'épaisseur**. Ce mélange s'est ensuite rapidement solidifié. Seule une partie du village, où le lit du Cristillan se resserrait, a été directement endommagée par les eaux en crues ; le reste a été engravé. L'eau est restée dans le village pendant **13 jours**.

Vue aérienne du chef-lieu
de Ceillac engravé.

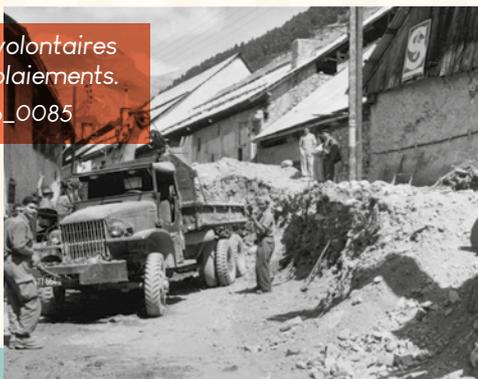
Photo : AD 05 14Fl_00376_0085

Des Ceillaquins et des volontaires
en plein travaux de déblaiements.

Face à l'ampleur des dégâts, un formidable **élan de solidarité**, organisé par le **service civil international**, a amené, une dizaine de jours après l'évènement, **150 personnes** de 18 à 32 ans et de 24 nations différentes pour **déblayer et remettre en état le village** durant deux mois. Cette solidarité a donné du courage aux Ceillaquins qui en sont encore très reconnaissants aujourd'hui.

D'autres aides, notamment le Génie, équipé d'engins, sont venues compléter le dispositif.

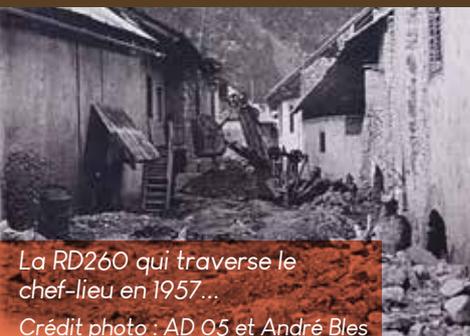
Crédit photo : AD O5 et André Bles

La RD260 qui traverse le chef-lieu en 1957...

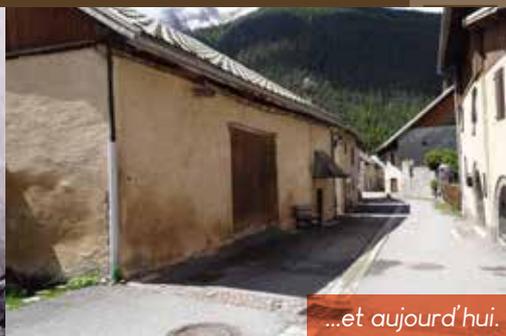
...et aujourd'hui.

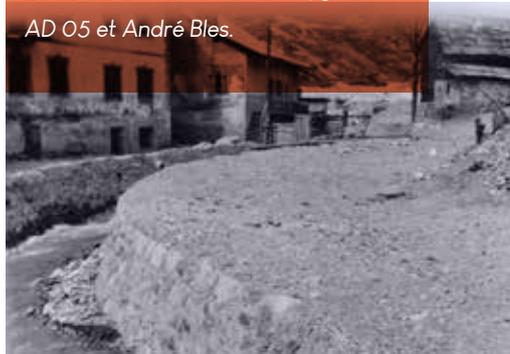
AD 05 et André Bles.

Le lit du Cristillan avant 1957...

En 1958, comme cela avait été déjà le cas après la crue de 1856, une des premières actions de la **commune** a été de rectifier et de déplacer un tronçon du cours du Cristillan dans le village où le torrent dessinait une courbe.

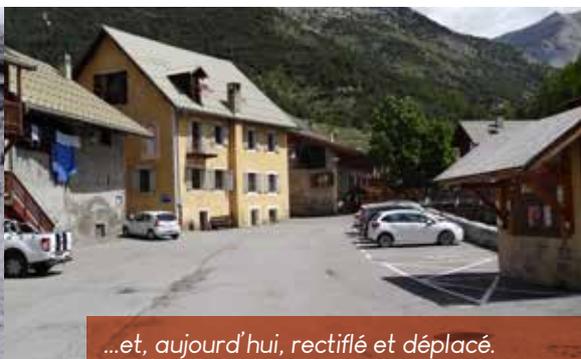
...et, aujourd'hui, rectifié et déplacé.

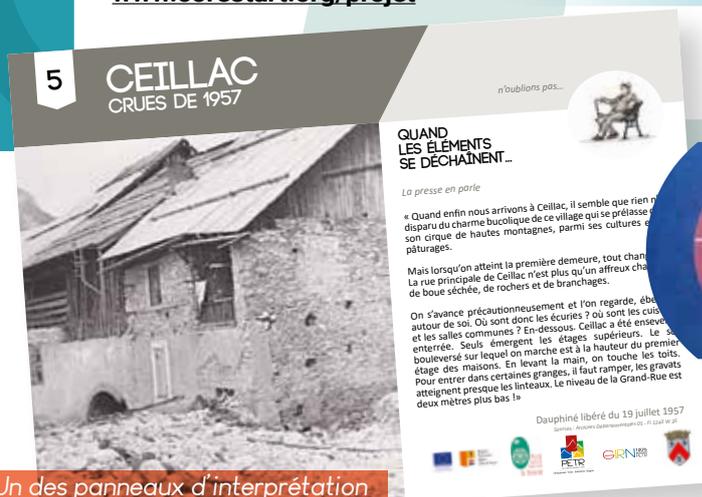
Un des panneaux d'interprétation et un des repères de crues. Sources PNRQ.

Le **Parc naturel régional du Queyras (PNRQ)** a porté de 2014 à 2016 un Programme d'Actions de Prévention des Inondations (**PAPI**) d'intention, prolongé aujourd'hui par un **PAPI complet (2019-2025)** étendu à l'ensemble du bassin versant du Guil. **Dans ce cadre**, il porte plusieurs actions d'information et de sensibilisation aux risques naturels, et en particulier sur les inondations de Ceillac : une **pièce de théâtre** sur la crue de 1957 "*le Torrent est partout*" jouée deux fois en 2017, **six panneaux sur la crue** du Cristillan de 1957 et des **repères de crues** (quatre repères dans les rues piétonnes de Ceillac).
